Hoe kunnen we pyrietvlekken minder zichtbaar maken?

Stappenplan

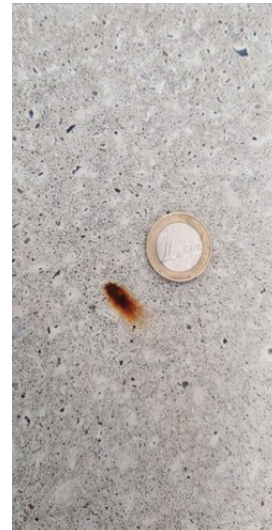
Behandel een pyrietvlek liefst vanaf de beginfase
Bepaal de pyrietkern

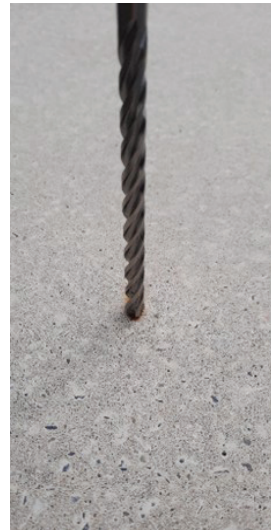
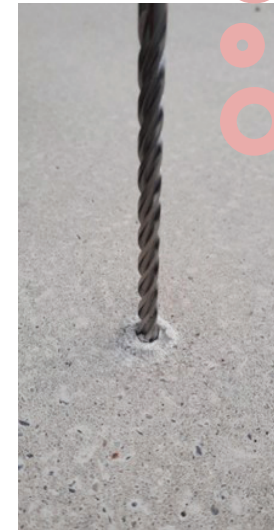
Boor de pyriet eruit met behulp van een kernboor, dia 10-15mm

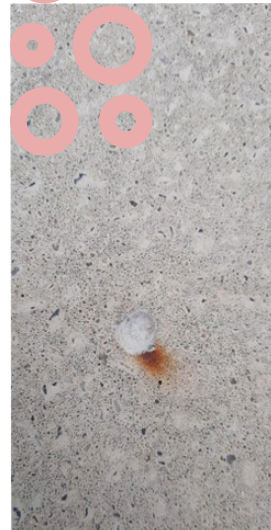
Zo ziet een uitgeboorde pyrietkern eruit; diepte varieert van 0,5cm - 2cm

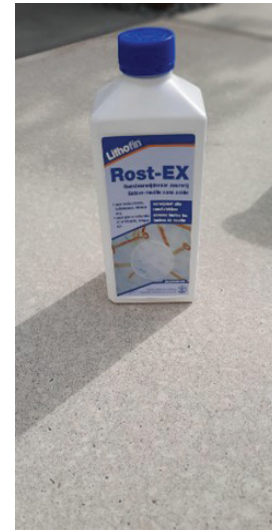
Was de roestvlek uit met Lithofin Rost-Ex door deze plaatselijk aan te brengen

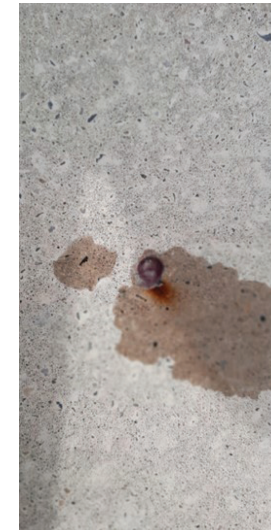
Lithofin Rost-Ex op ijzererts geeft een paarsbruisende reactie; opschuren met een spons en naspoulen met voldoende water

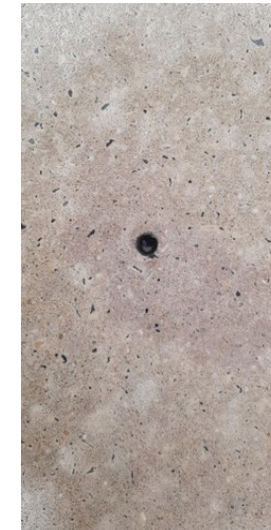
Dit is het resultaat na het uitboren en nadat de roest uit de poriën gehaald is dmv Lithofin Rost-Ex

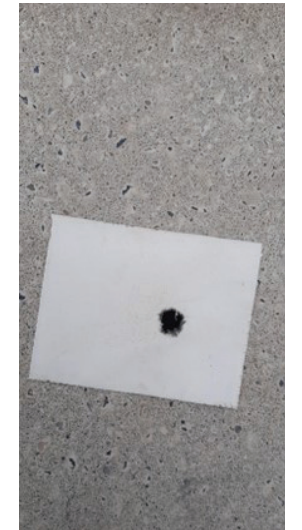
Breng tape aan en doorboor die zodat de herstelpasta iets hoger kan worden aangebracht

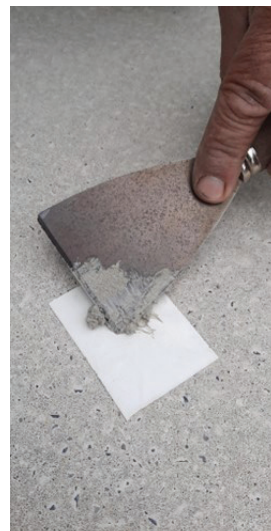
Maak herstelpasta aan (niet te lopend!); vul hiermee het geboorde gaatje op

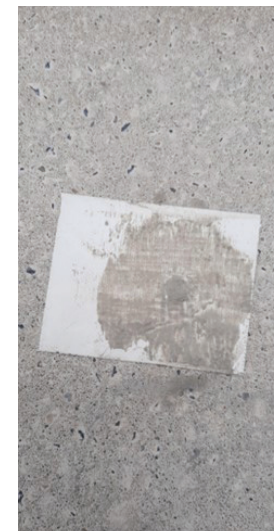
Laat de herstelpasta voor ongeveer 2 uur uitharden

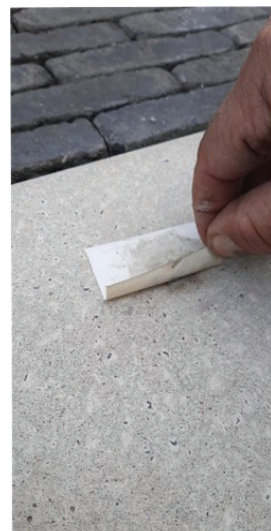
Verwijder de tape

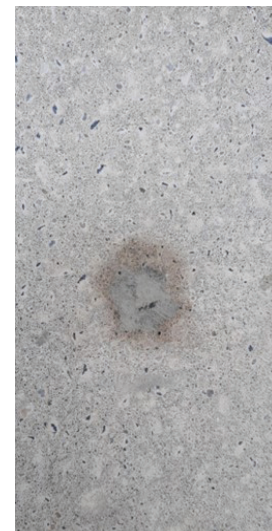
Schuur het te veel aan herstelpasta op

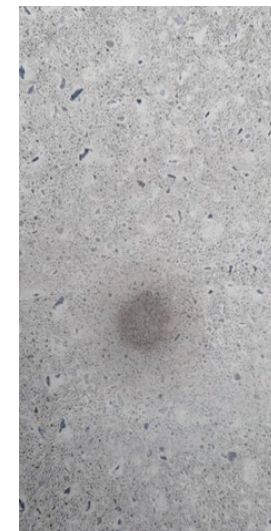
Wrijf het oppervlak met een vochtige doek en laat het verder uitdrogen

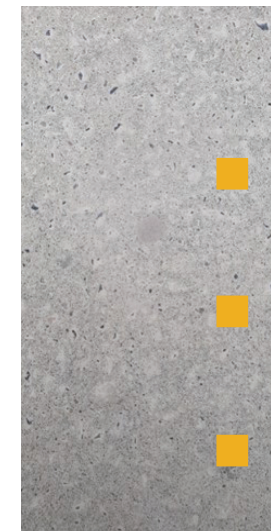
Resultaat als de herstelpasta volledig is uitgedroogd
